ARLISS2008 Project's report

◀OUROBOROS▶

ARLISS
2008

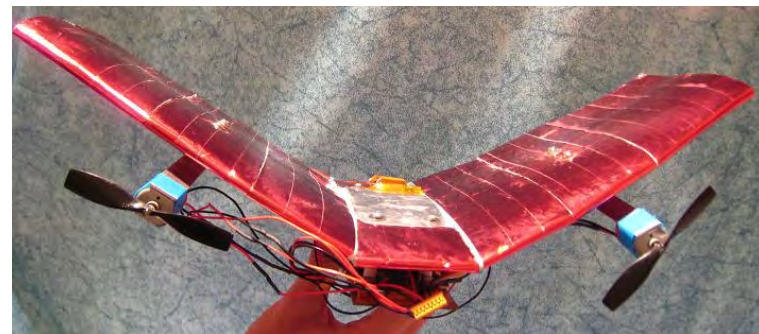
無尾翼機による初挑戦
プロペラ推力差を利用

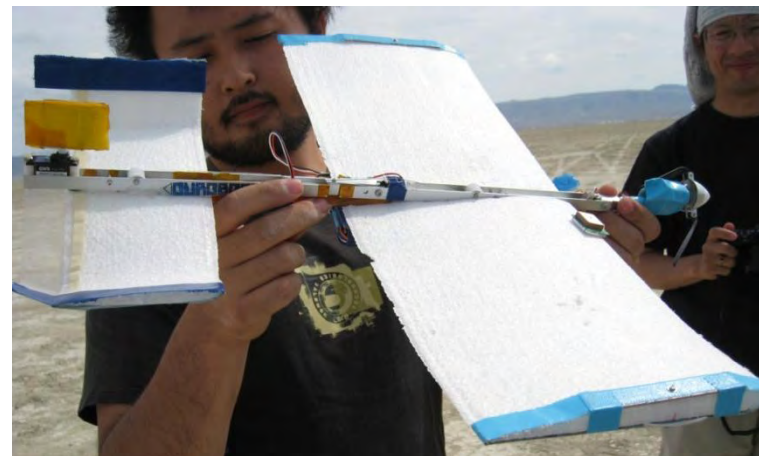
QUAROBOROS

飛行機タイプ
尾翼による飛行方向制御
翼面積の拡大
軽量化(740g→400g)

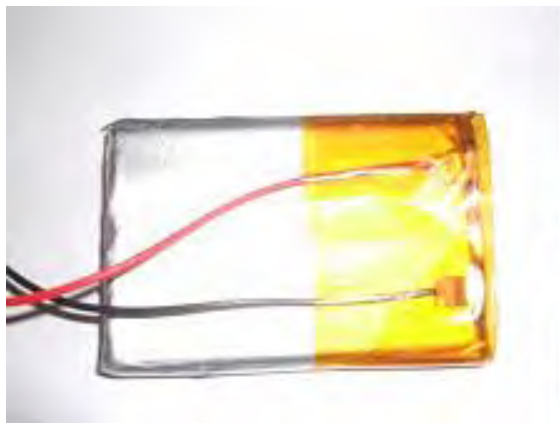
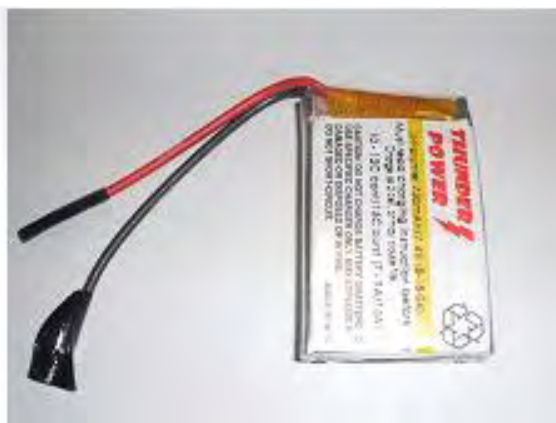
搭載機器一覧

- MPU・・・「SH/Tiny SH7125」
(ルネサス テクノロジ社製 32bit RISCプロセッサ)
- センサ・・・GPS(古野電気製「GH-82」)
ジャイロセンサ(村田製作所「ジャイロスター」)
- EEPROM・・・Two-wire Serial EEPROM(ATMEL「24C1024」)
- ラダー制御用サーボ・・・「RB50」(ミニスタジオ有限公司)

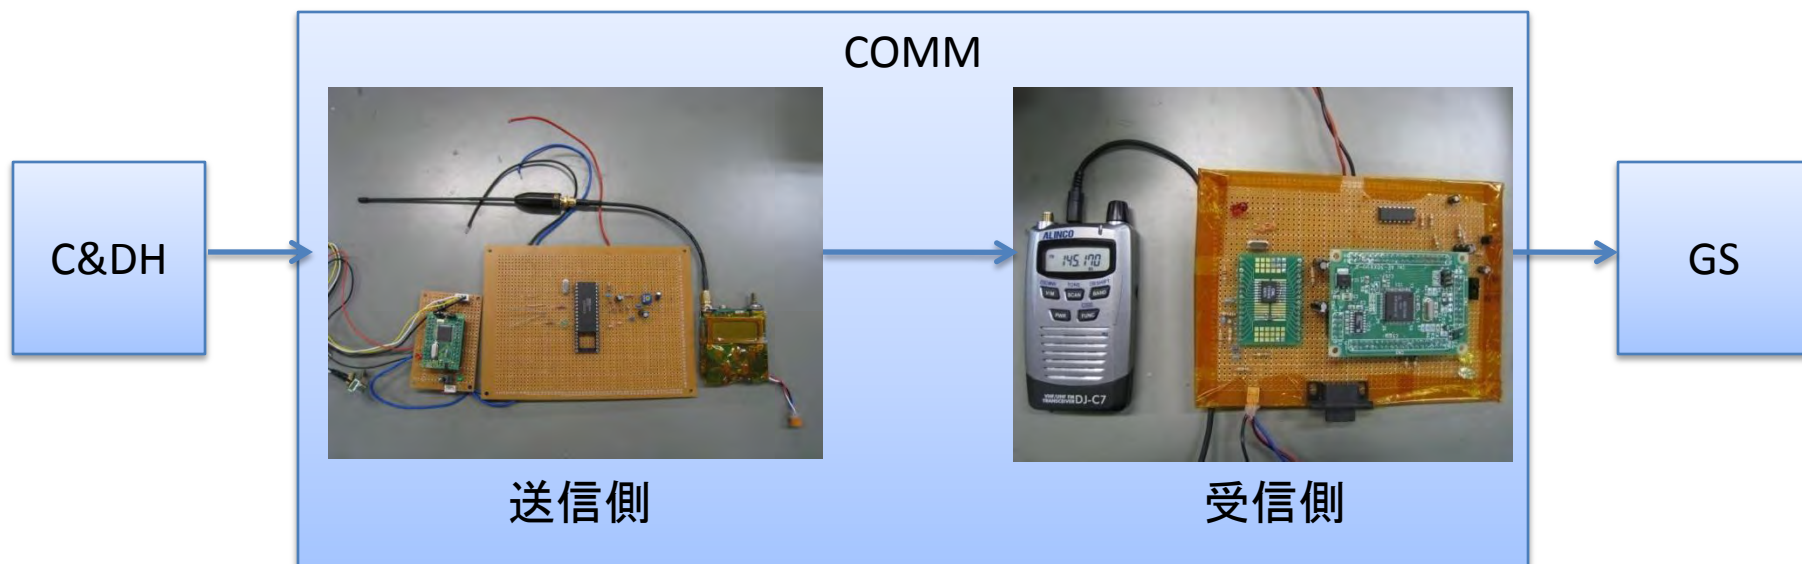
- ・無線機: DJ-C7 (送受信ともに)
- ・マイコン: H8 3694F (当初はSH7125であったがプログラムの不備により変更)
- ・モデム: MSM6947RS (AFSKのモデム)
- ・SRLL TNC: 以前に別件で作成したものを使用

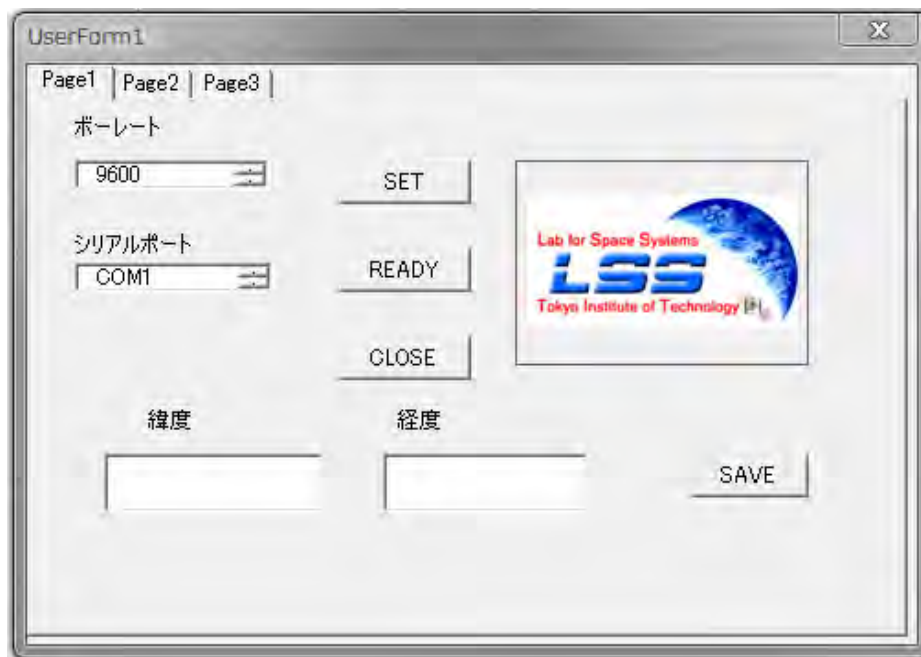
- Excel上に地上局ソフトを開発した
開発言語はVisual Basic for Applications
- 仕様
 - 解析値、RAWデータのExcelシート上へのリアルタイム表示
 - 解析値、HEXデータ、軌跡のリアルタイム表示

* 解析値は緯度、経度、高度、OBC時間、サーボ回転方向、PIN2on,off、モーターon,off を指す

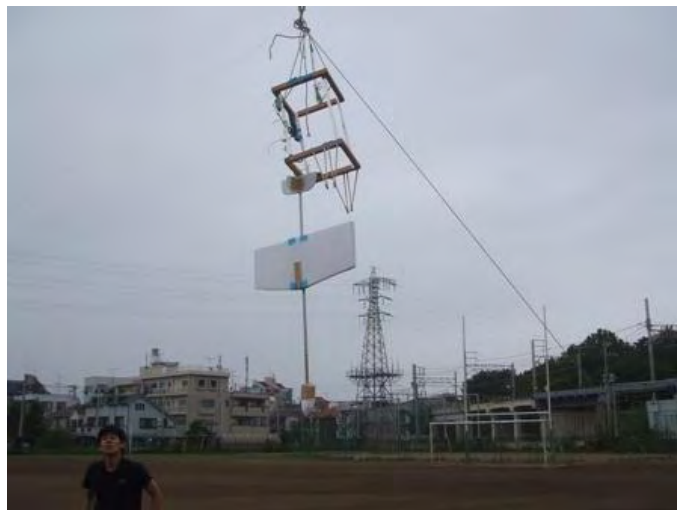
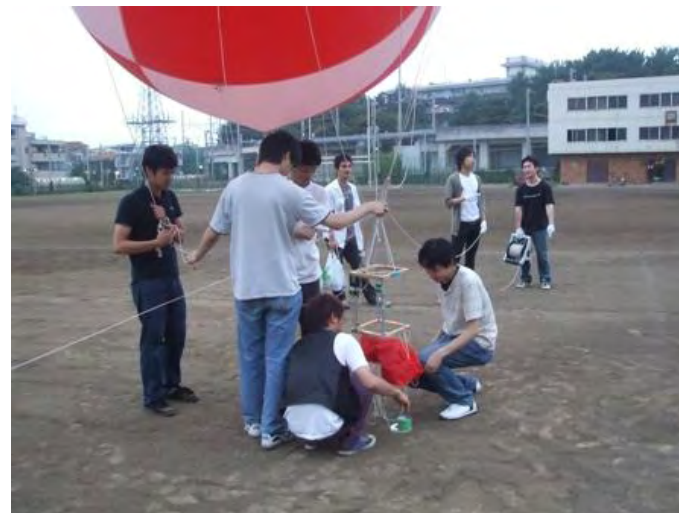
- 翼厚による飛行性能の確認を目的とし、4機のOUROBOROSを気球より降下させた
- ラダー厚さ及び角度についても検証し、その旋回特性を見た
- 結果は翼厚が薄すぎると風を負けて、翼がめくり上がるという予想通りのものだったが翼厚は5mm以上必要ということが分かった
- 4日後に控えた合同気球実験に向けての予備実験であったが思ったような成果は得られなかった。。。

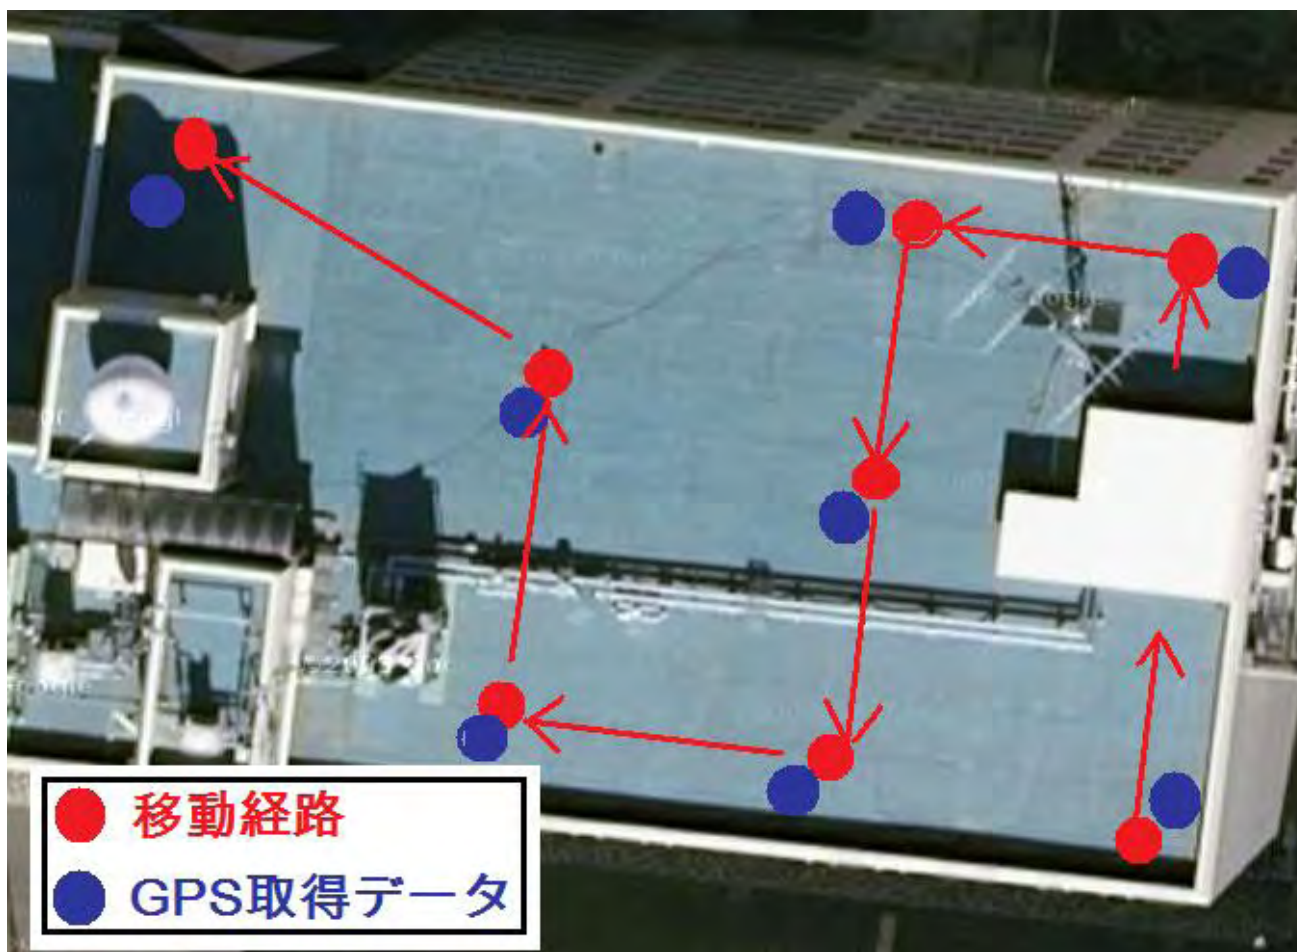
GPS取得データとの比較

受信したデータと”Google Map”による写真を照らし合わせてみると、両者のプロットはよく一致していることがわかる。

機体に搭載予定のGPSを用いて、その緯度・経度情報が正しく取得できているかどうかの検証を行う

GPS取得用の回路を持って東京工業大学石川台一号館の屋上を移動しながら、移動経路とLCDに表示したGPS取得値を記録していき、その値を地図による値と比較することでデータの信憑性を検証する

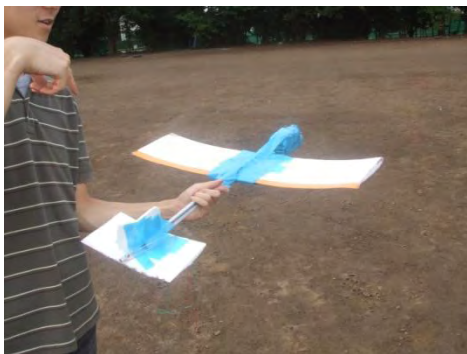
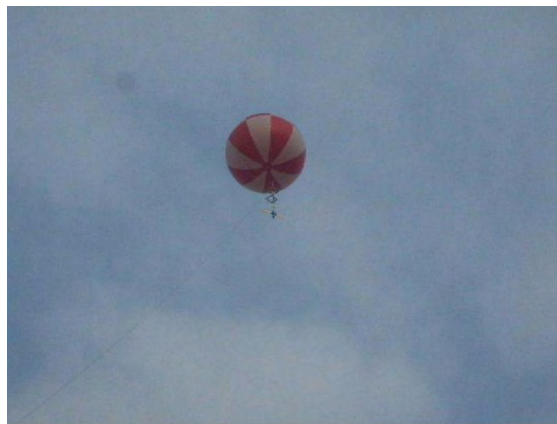
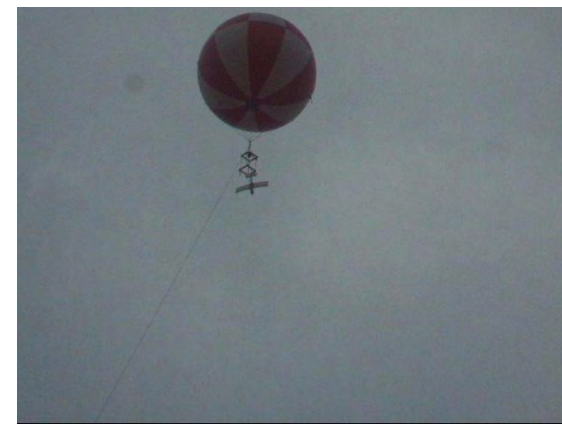
- 前回(7/30日大)での実験により飛行できることが確認された。
- 本実験では尾翼(ラダー)を取り付け, その向きに依存して, 機体が求めるような旋回するのか実証を行った。

- 結果として若干ではあったが, ラダーの向きに応じて, 機体が旋回する様子を確認することができた。

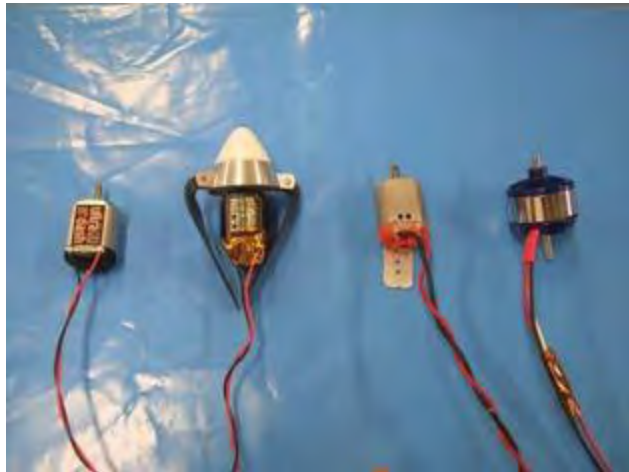
モータ推力試験

- ARLISSの筒に収納可能であるプロペラの大きさが小さいことからトルクよりも回転数でモータを選定し推力試験を行った
- 今回はEPP飛行機を自作している方々のHPで回転数は高いと評価されていたミニ四駆用のモータを使用した
- 推力試験ではプラズマダッシュ, ウルトラダッシュは自重より推力が大きかった
- 電流の問題は飛行時間を15分としLi-ionを用いることにした

モータ	電流値(mA)	回転数(rpm)	推力(N)
ブラシレスモータ	2	5200	98
トルクチューンモータ	4	12000	235
ウルトラダッシュモータ	4	24000	372
プラズマダッシュモータ	4	25000	490

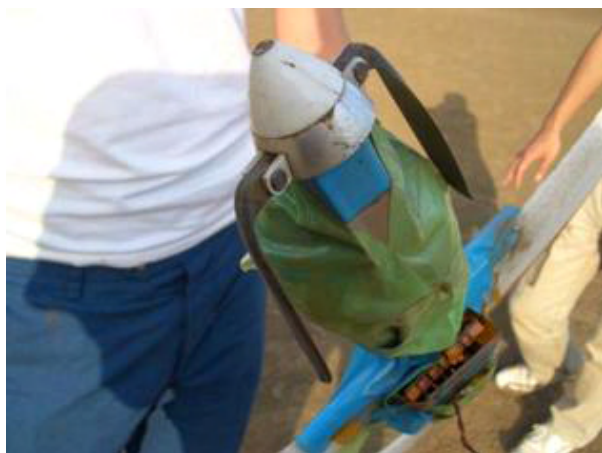
← 垂直落下後のプロペラ
プロペラは破損しな
かったが、モータ軸が
衝撃を受け破損した

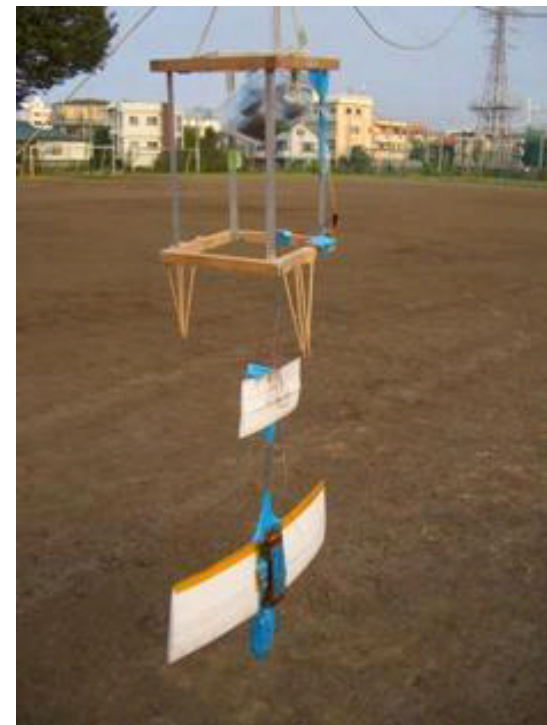
↑ 放出機構搭載の様子
尾翼にナイロン線を通
し、溶断することで投
下した

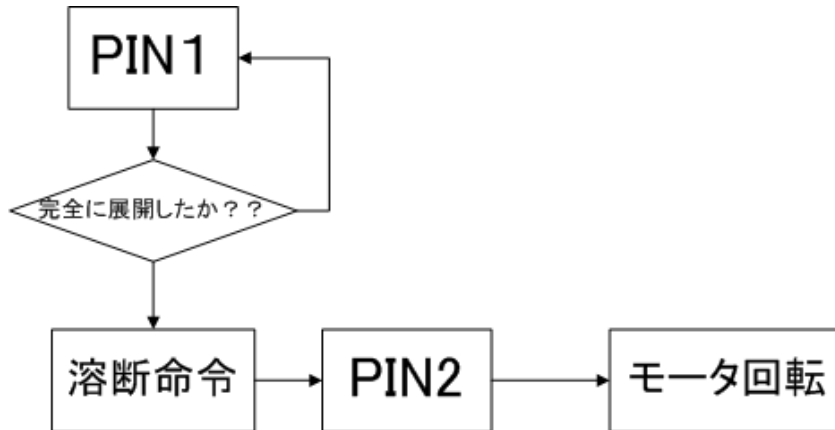
展開シーケンス

動作不良

しばしば、フライトスイッチが作動しても溶断命令が呼び出されないというトラブルが発生した。

原因

フライトスイッチにチャタリングが発生していたが、プログラム上での処理が不十分であったと考えられる。ローパスフィルターを実装することによって、動作不良は解消した。

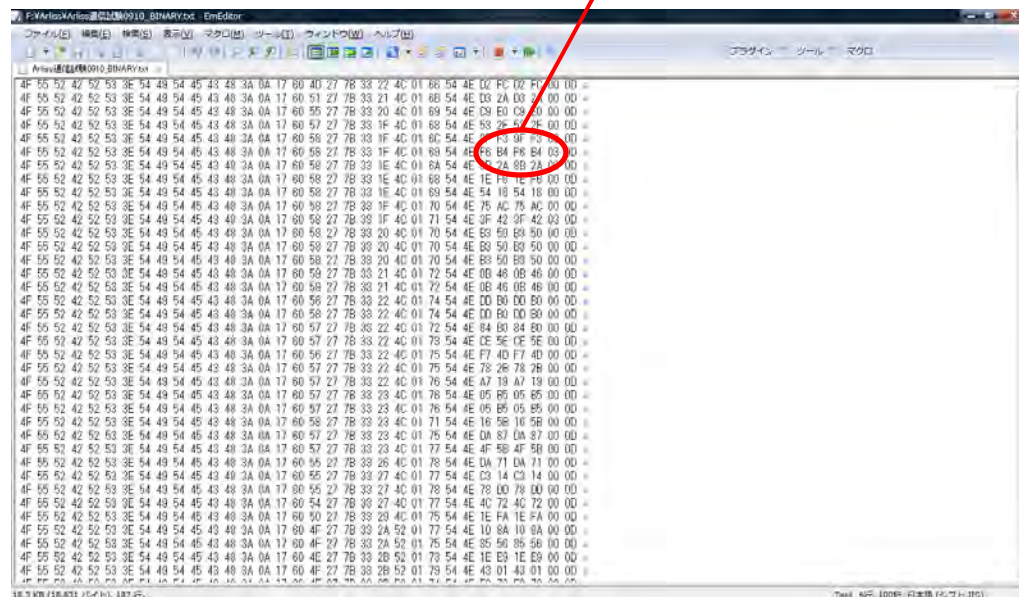
CRC・誤り訂正数

The screenshot shows a hex editor window titled "F:\ArliSS\通信試験\0910_BINARY\cod. EmEditor". The main area displays a grid of hexadecimal data. A red circle highlights a specific value in the data, which is identified as the CRC error correction number. The data appears to be a sequence of bytes, likely representing GPS data as mentioned in the text.

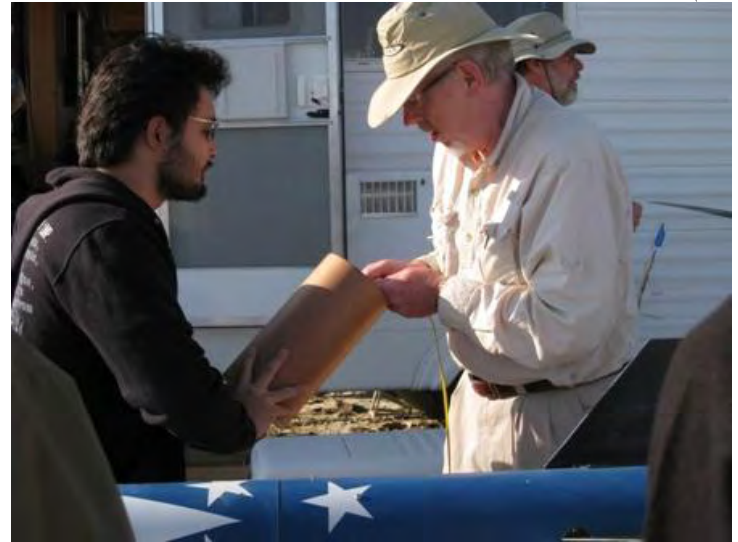
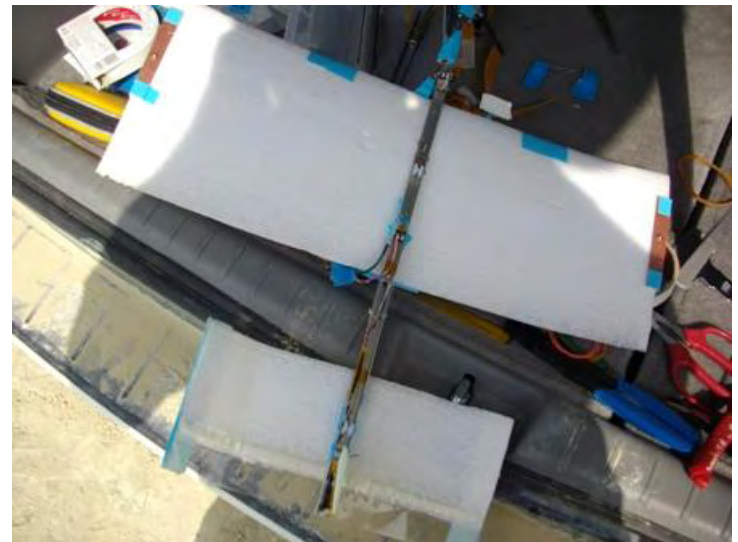
9/18 - 1st experiment result

- ターゲットポイントから903m地点に着陸
- 搭載機能の動作をすべて確認
- 制御システムにより旋回が行われている

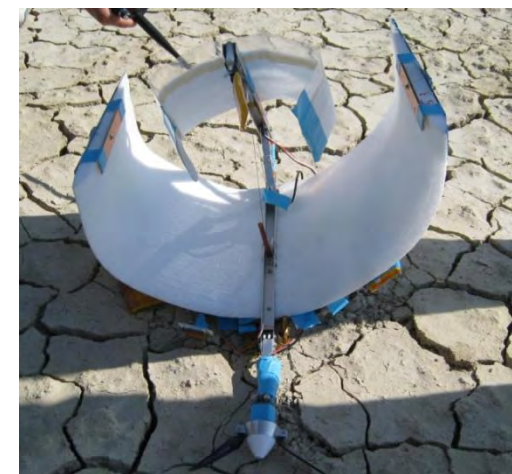
↑ 発見時の状態

↑ 飛行履歴

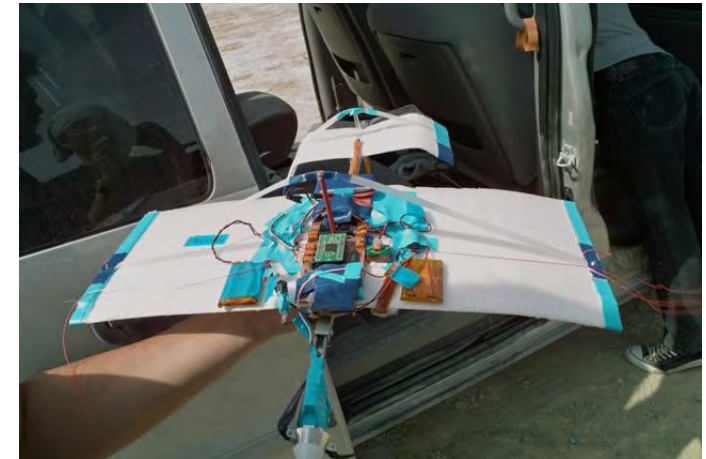
↑ 搭載時の様子
